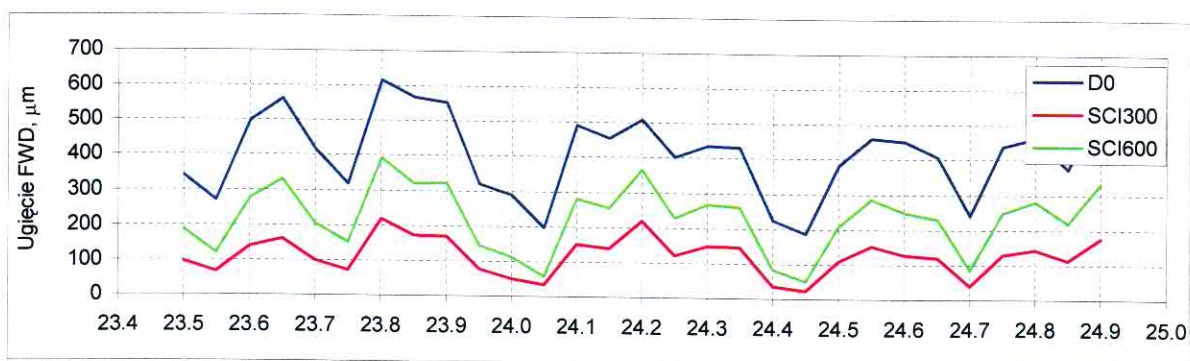
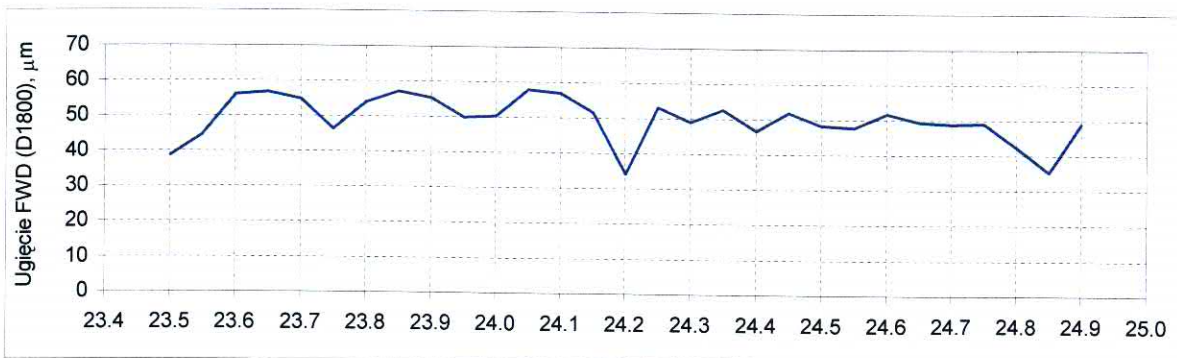
W celu określenia aktualnej nośności nawierzchni wykonano we wrześniu 2003 pomiary ugięć nawierzchni za pomocą ugięciomierza dynamicznego FWD. Badanie polegało na pomiarze czaszy ugięć nawierzchni pod płytą o średnicy 30 cm przy zadanym obciążeniu 50kN działającym impulsowo (dynamicznie), co odpowiada obciążeniu 100kN/oś. Pomiary wykonywano w śladzie prawego koła, po obu stronach jezdni w odstępach co 100m z przesunięciem względnym punktów między stronami o 50m. W czasie pomiaru rejestrowano również temperaturę warstw bitumicznych, która wyniosła 23°C. Na podstawie pomierzonych czasz ugięć oraz obliczonych na ich podstawie parametrów SCI300 i SCI600 można w sposób przybliżony określić względny stan nośności poszczególnych stref konstrukcji. Ugięcie D0 odpowiada za całą konstrukcję (może być przeliczone na ugięcie sprężyste wg pomiaru belką Benkelmana), parametry SCI300 i SCI600 określają stan odpowiednio górnych (bitumicznych) oraz dolnych (podbudowy) warstw konstrukcji. Ugięcie D1800 wskazuje na stan podłoża gruntowego. Wyniki pomiaru ugięć przedstawiono tabelarycznie w załączniku nr 1 oraz na poniższych wykresach.
