# 1. OCENA STANU TECHNICZNEGO NAWIERZCHNI

## 1.1. Wizja lokalna oraz ocena wizualna nawierzchni

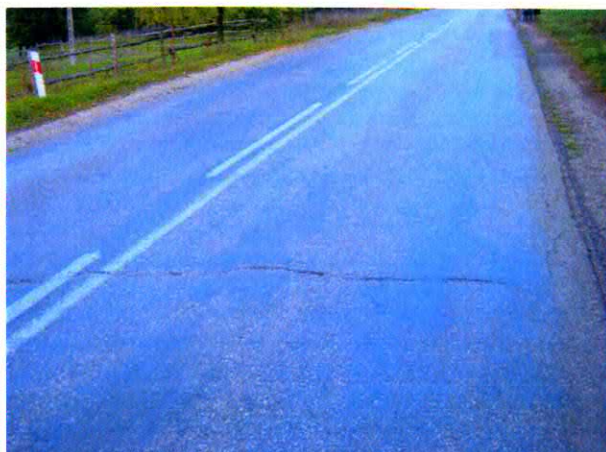
km 23+600

Ocena wizualna nawierzchni wskazuje, że dominującym rodzajem uszkodzeń na badanym odcinku drogi są pęknięcia poprzeczne, zarówno o małym jak dużym stopniu szkodliwości. Mogą one być spowodowane odbiciem pęknięć skurczowych podbudowy stabilizowanej cementem oraz pęknięciami niskotemperaturowymi warstwy bitumicznej. Innym, występującym w znacznym zakresie uszkodzeniem, są spękania krawędziowe w
